**АНАЛИЗ СОСТОЯНИЯ И ХАРАКТЕРИСТИКА
ГИДРОТЕХНИЧЕСКИХ СООРУЖЕНИЙ В ТОЦКОМ РАЙОНЕ
ОРЕНБУРГСКОЙ ОБЛАСТИ**

ANALYSIS OF THE CONDITION AND CHARACTERISTICS OF HYDRAULIC STRUCTURES IN THE TOTSKY DISTRICT OF THE ORENBURG REGION

Основная часть. Гидротехническое сооружение водоема № 42.

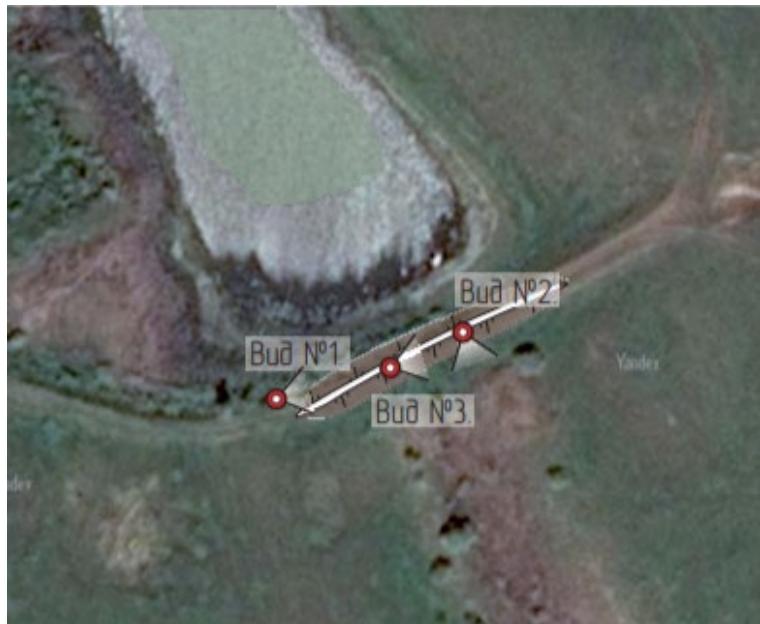
Рис. 1 Водоем № 42 и ГТС, в 2,5 км юго-западнее с. Мананниково

Текущее состояние: отсутствует, сооружение разрушено или демонтировано. Идентификация не позволяет учитывать его как гидротехническое сооружение.

Рекомендации по восстановлению: провести геодезическую съемку местности для установления границ бывшего пруда; при необходимости — возобновить гидротехническую структуру на основе повторного проектирования с учетом современных норм безопасности; использовать грунтовые материалы и армированные конструкции для восстановления плотины и водосливных устройств; разработать картографические материалы с привязкой к местности, использовать ГИС для моделирования

гидроустойчивости; вести мониторинг состояния и обеспечить автоматическую или ручную систему контроля уровня воды [3].

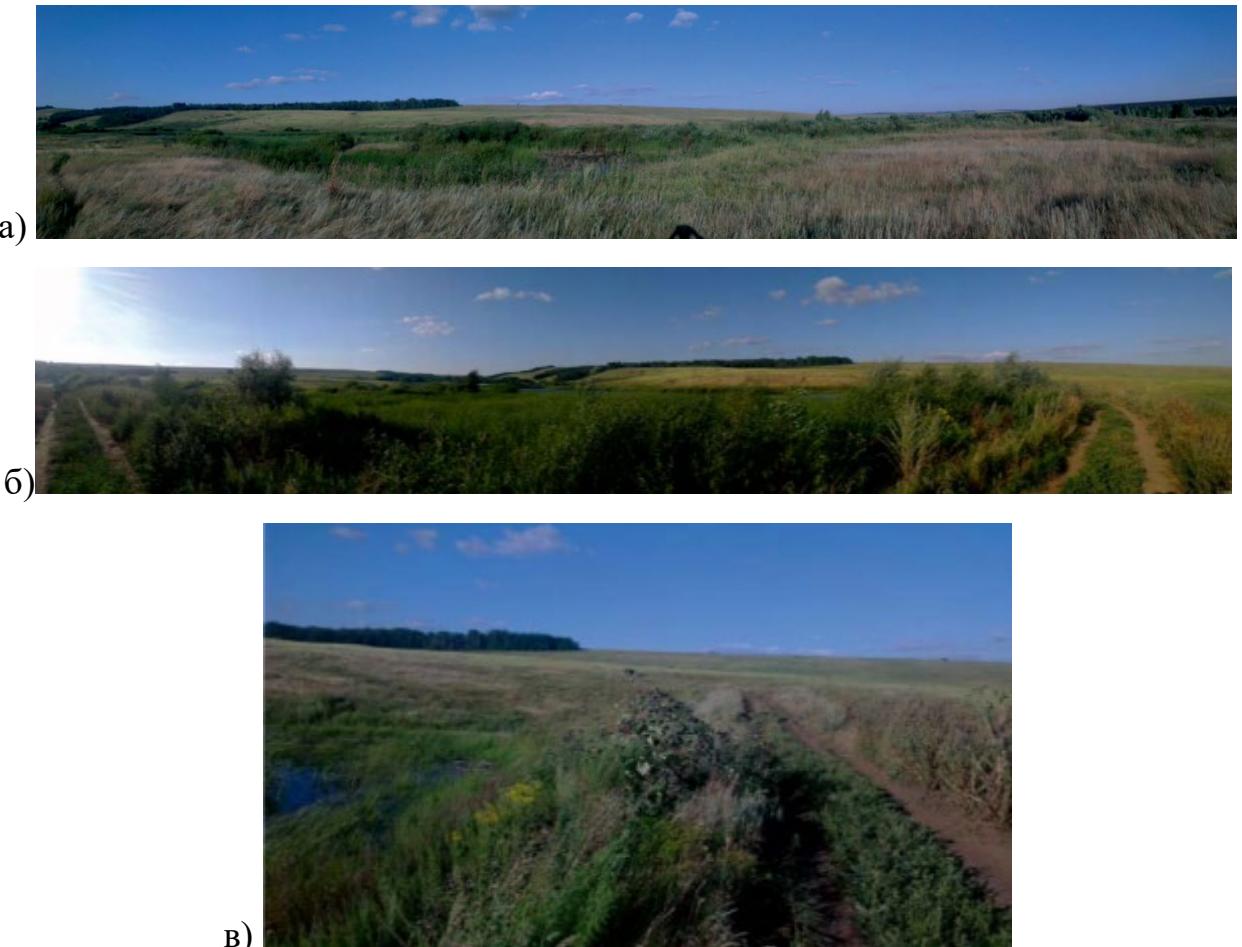
Рис. 2 Виды ГТС и водоема, названия нет, в 2,5 км юго-западнее с. Мананниково: а) – вид 1; б) – вид 2; в) – вид 3.

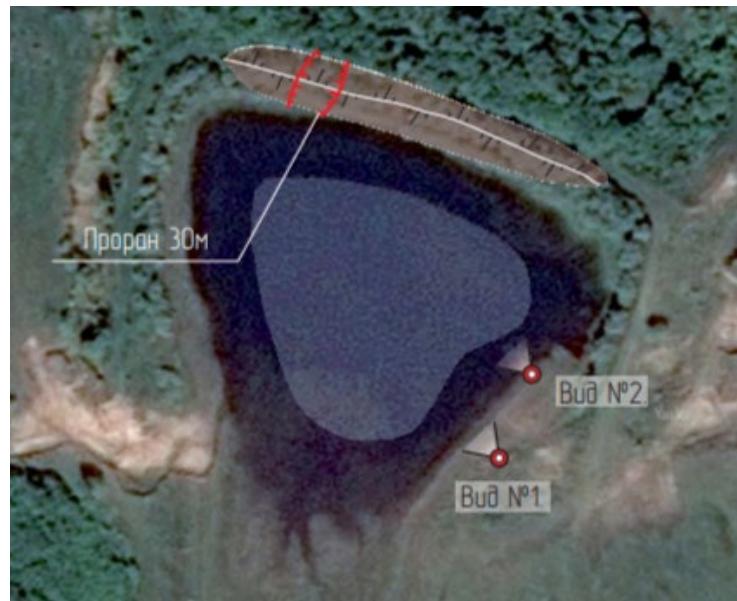
Текущее состояние: земляная плотина разрушена, водоотводный канал зарос, не выполняет функции. Объект не характеризуется как гидротехническое сооружение.

Рис. 3 Водоем № 9 и ГТС, на овраге Елховка, в с. Кубанка

Рекомендации по восстановлению: восстановить или реконструировать плотину и водоотводный канал исходя из инженерных расчетов; обеспечить расчистку и укрепление русел каналов, устранить размывы; создать топографические карты с учетом реконструкции; обеспечить проектными решениями для предотвращения осыпания и размыва фундаментных

оснований; установить системы контроля гидросостояния, автоматические водосливные механизмы, если потребуется [4-5].

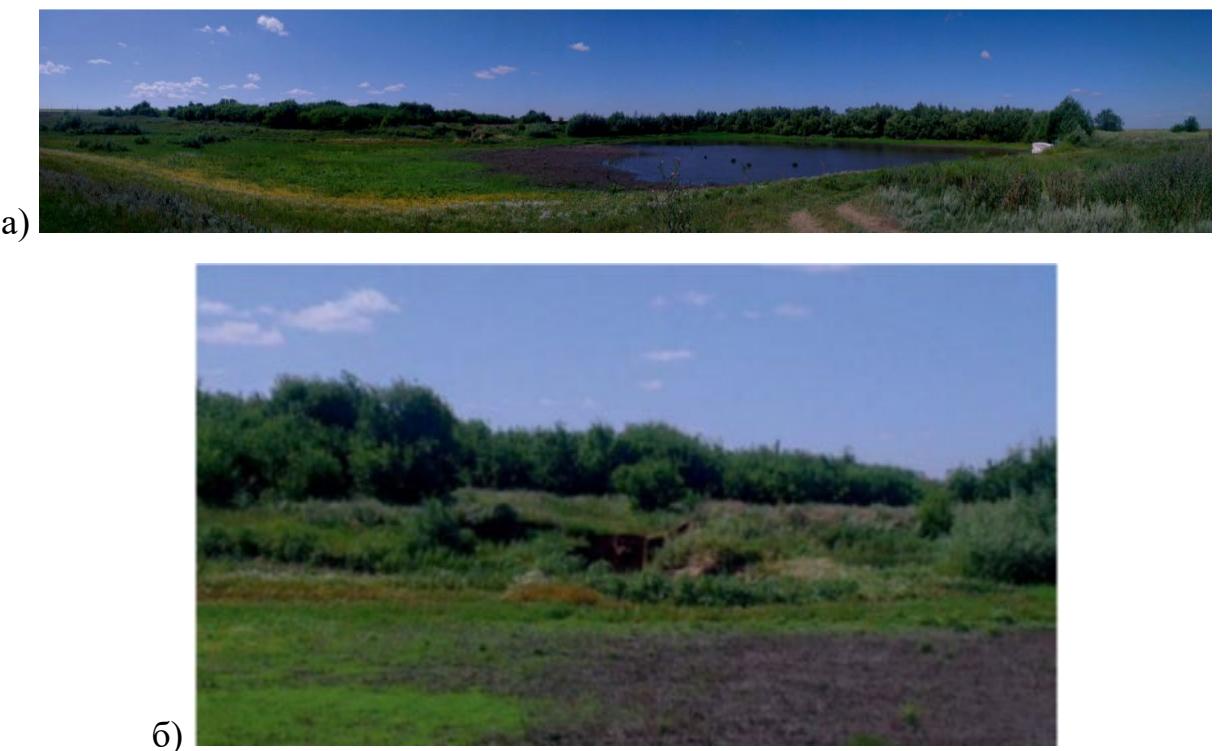
Рис. 4 Виды ГТС и водоема, названия нет, в 2 км севернее с. Кубанка:

а) – вид 1; б) – вид 2.

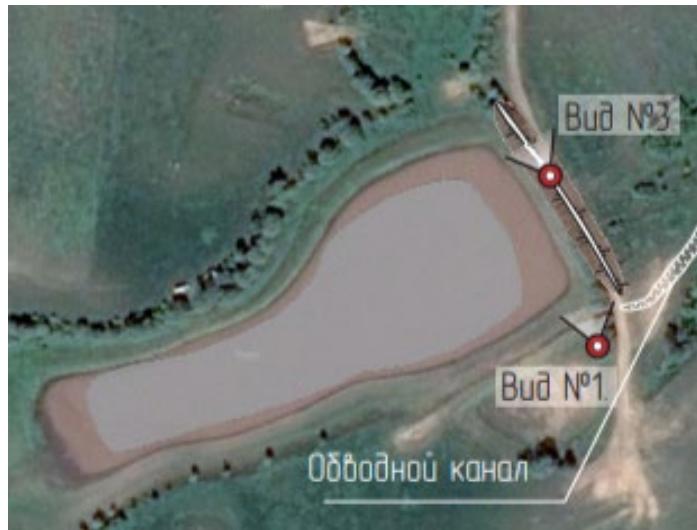
Текущее состояние: земляная плотина просела, водоотводный канал размыт, структура не функционирует. Не идентифицируется как гидроооружение.

Рис. 5 Водоем №8 и ГТС, названия нет, в 2 км севернее с. Кубанка

Рекомендации по восстановлению: Провести уточнение границ бывшей плотины электро-геодезическими методами; разработать проект восстановления с учетом требований по гидроизоляции и укреплению берегов; использовать современные материалы: габионы, тканевые гидроизоляционные мембранны; вести картографирование с помощью спутниковых снимков и топографических съемок; обеспечить устройство системы мониторинга для контроля деформаций и уровня воды [6-7].

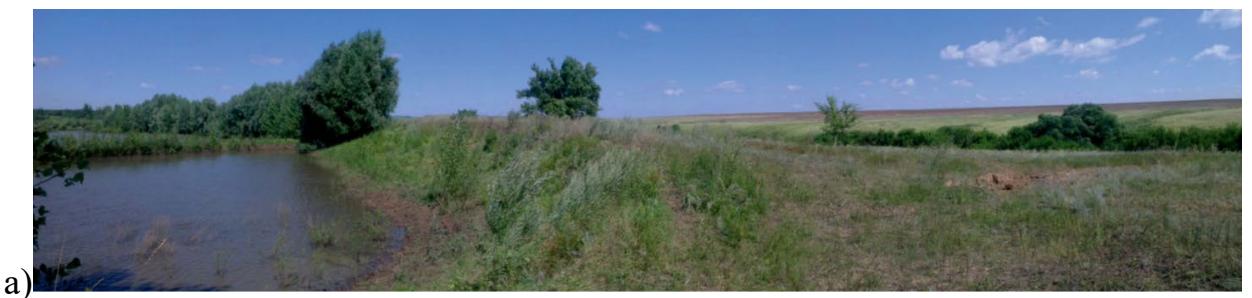
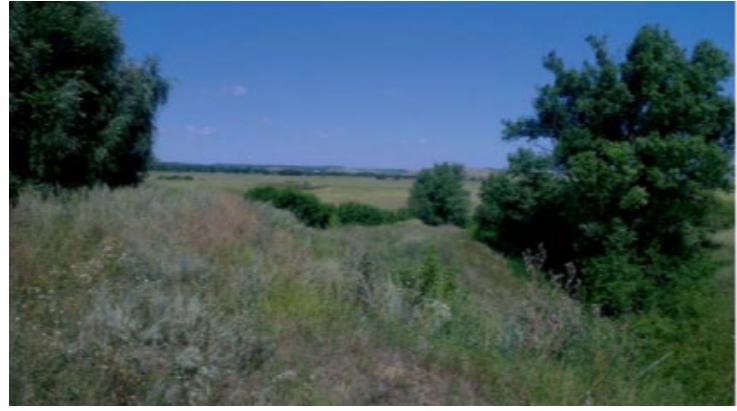
Рис. 6 Виды ГТС и водоема, названия нет, в 2 км севернее с. Кубанка:

а) – вид 1; б) – вид 3.

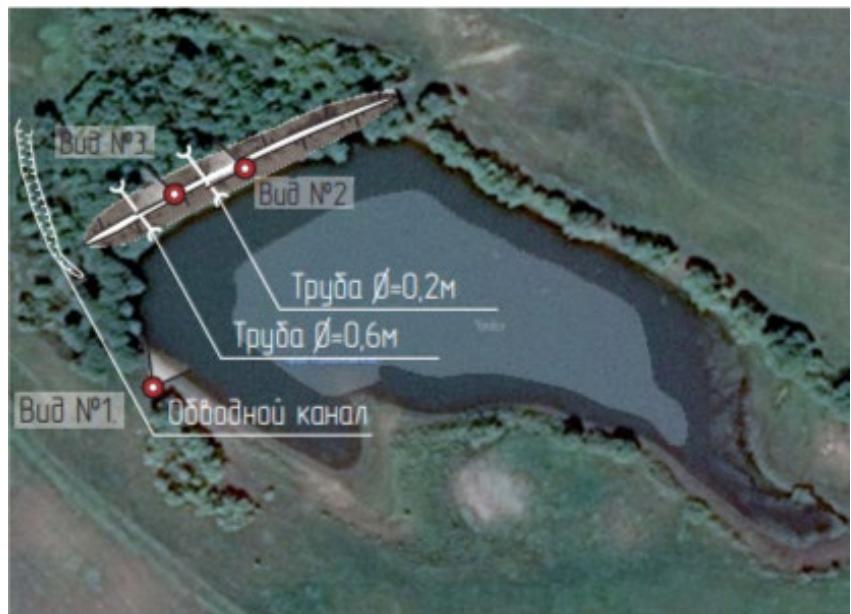
Водоем № 5 и ГТС. *Общий статус:* Земляная плотина просела, отводной канал зарос, что делает невозможным его использование по прямому назначению. Показано на рис. 7.

Рис. 7 Водоем №5 и ГТС, без названия в 5 км севернее с. Глубинный

Меры: Рекультивация не требуется, предполагается, что сооружение утратило значение и может быть оставлено под рекультивацию или экологическую стабилизацию [8].

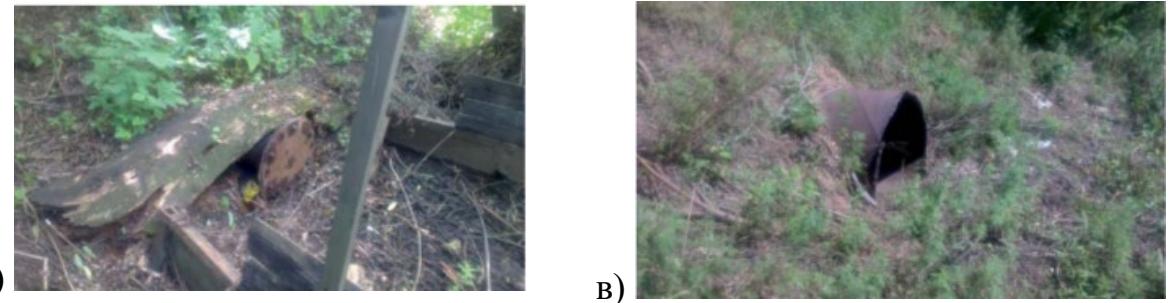
Техническое состояние: Нет признаков функционирующего гидроооружения. Виды на объект показаны на рис. 8.

Рис. 8 Виды ГТС и водоема, без названия, в 5 км севернее с. Глубинный:
а) – вид 1; б) – вид 2; в) – вид 3.

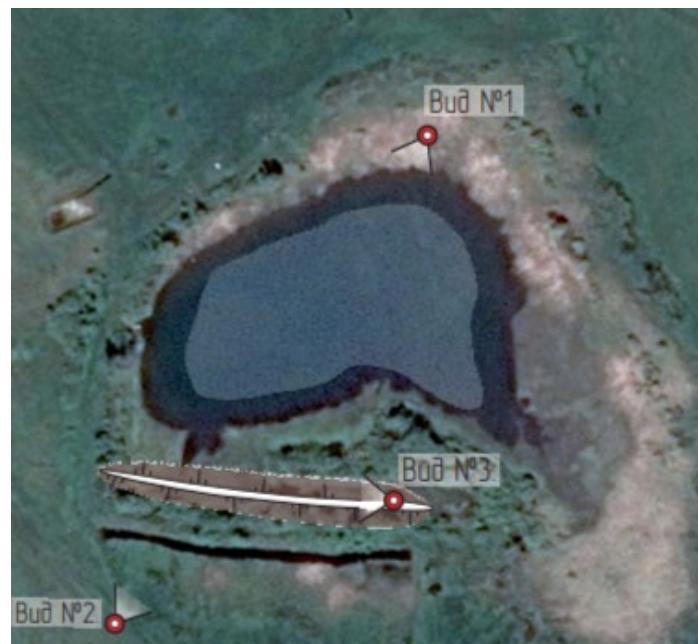
Водоем № 4 и ГТС. *Общий статус:* Земляная плотина также просела, плоскость размыта. Функциональность утрачена. Идентифицировать объект как ГТС невозможно. Показано на рис. 9.

Особенности: Необходимость или возможность восстановления отсутствуют, что подтверждено выводами обследования.

Рис. 9 Водоем №4 и ГТС, без названия в 2 км западнее с. Глубинный

Рекультивация: Не требуется. Виды на объект показаны на рис. 10.

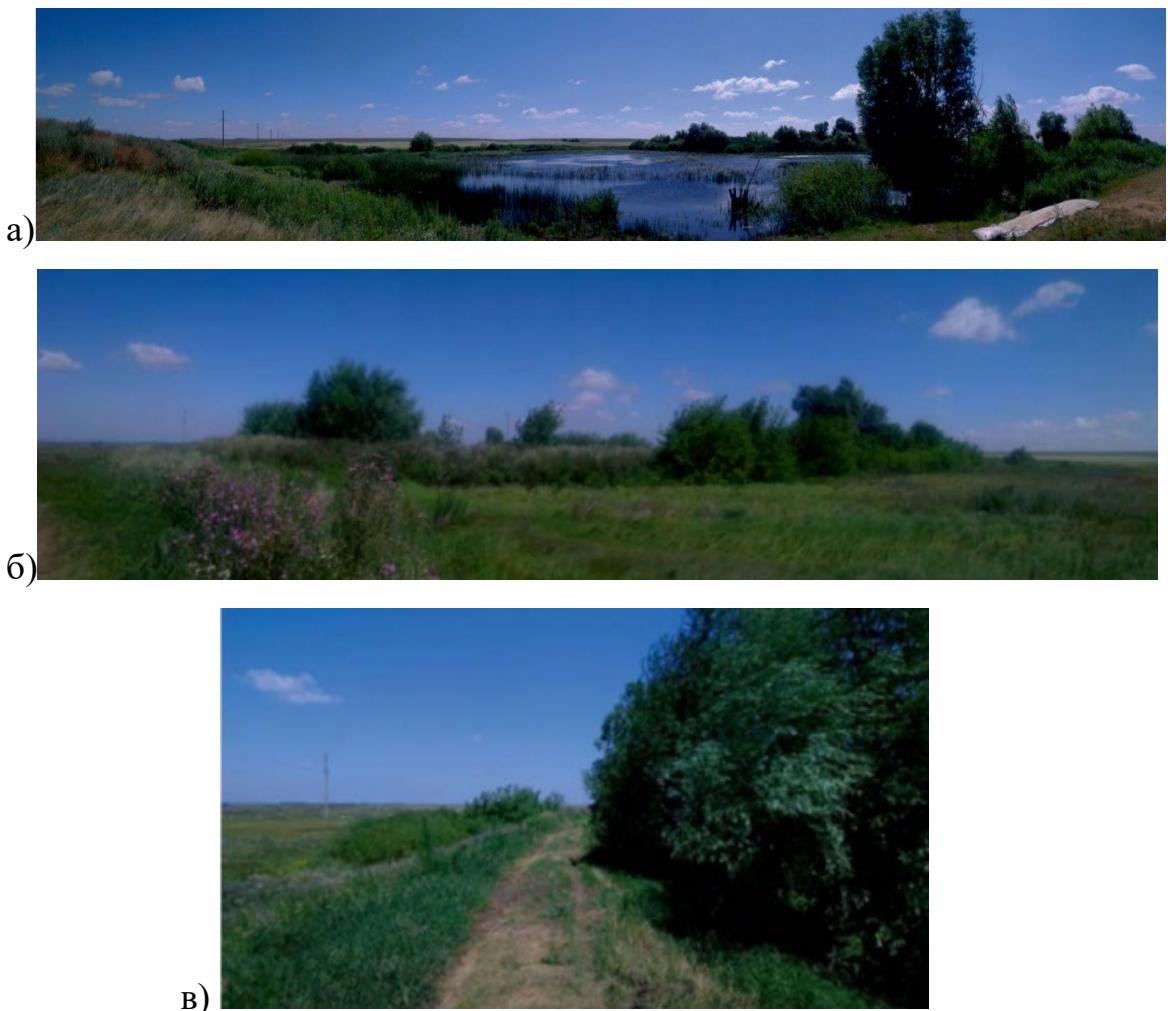
Рис. 10 Виды ГТС и водоема, без названия, в 2 км западнее с. Глубинный:
а) – вид 1; б) – вид 2; в) – вид 3.
